# Nicht ganz dicht

In einem Füllbetrieb wurden vermehrt Undichtigkeiten an den mittleren Schweißnähten von GASFLASCHEN festgestellt. Daher sollten die Flaschen vor jeder Befüllung gemäß P 200 des ADR auf Schäden untersucht werden.

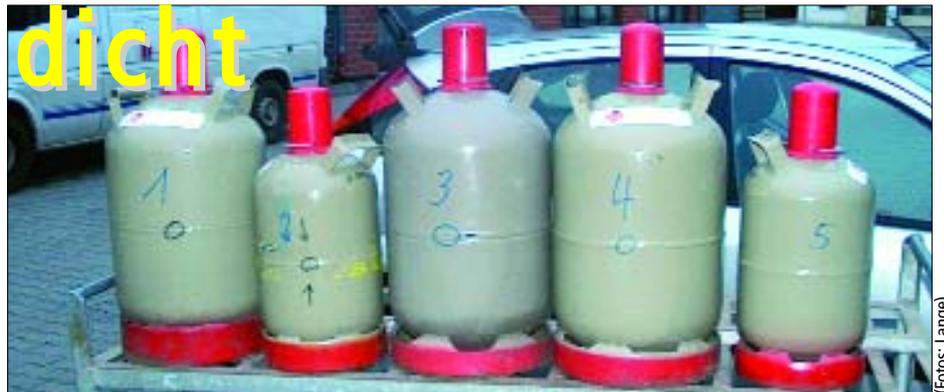
Unsauber geschweißt: Die erst später sichtbaren Schäden entstanden schon bei der Herstellung der 5- und 11-Liter-Gasflaschen, als es zu Schlackeneinschlüssen in den Schweißnähten kam.

Die Ausgestaltung der Löcher lässt den Schluss zu, dass es sich dabei um Schlackeneinschlüsse gehandelt hat, die bereits bei der Herstellung des Flaschenkörpers entstanden sind. Schlackeneinschlüsse können zum Beispiel entstehen, wenn beim Ansatz der Schweißelektrode die Schutzgaszone durch Umgebungs-

einflüsse beeinträchtigt wird. Eine unzureichende Entfettung der vorher gepressten Formstücke kann ebenfalls Ursache dafür sein, dass das Schweißgut sich nicht intensiv genug mit dem Material verbinden kann und Hohlräume entstehen. In beiden Fällen kann sich Schlacke in die Hohlräume einfügen. Sie sorgt zunächst dafür, dass trotz fehlenden Schweißmaterials auch an diesen Stellen alles dicht ist. Durch Transportvorgänge und andere Beanspruchungen bei der Nutzung zerfällt die ausgehärtete Schweißschlacke allerdings früher oder später und gibt dadurch das Leck frei. Die Größe der undichten Stelle in der Schweißnaht ist dabei entscheidend für die Austrittsmenge des Flüssiggases.

Somit ergibt sich für jeden Füllbetrieb die Anforderung, neben dem anfangs beschriebenen Detektieren des Flaschenventils auch die Schweißnaht in die Kontrolle mit einzubeziehen. ■
